改訂				課長	上長	担当	製図	名称 ニスクルー C200 作成年月日 2010.07.28 図面番号 NSRC200-008
							油布	
							図面名	
							壁際取合(妻部) 詳細図	
							縮尺 1:3 (A3)

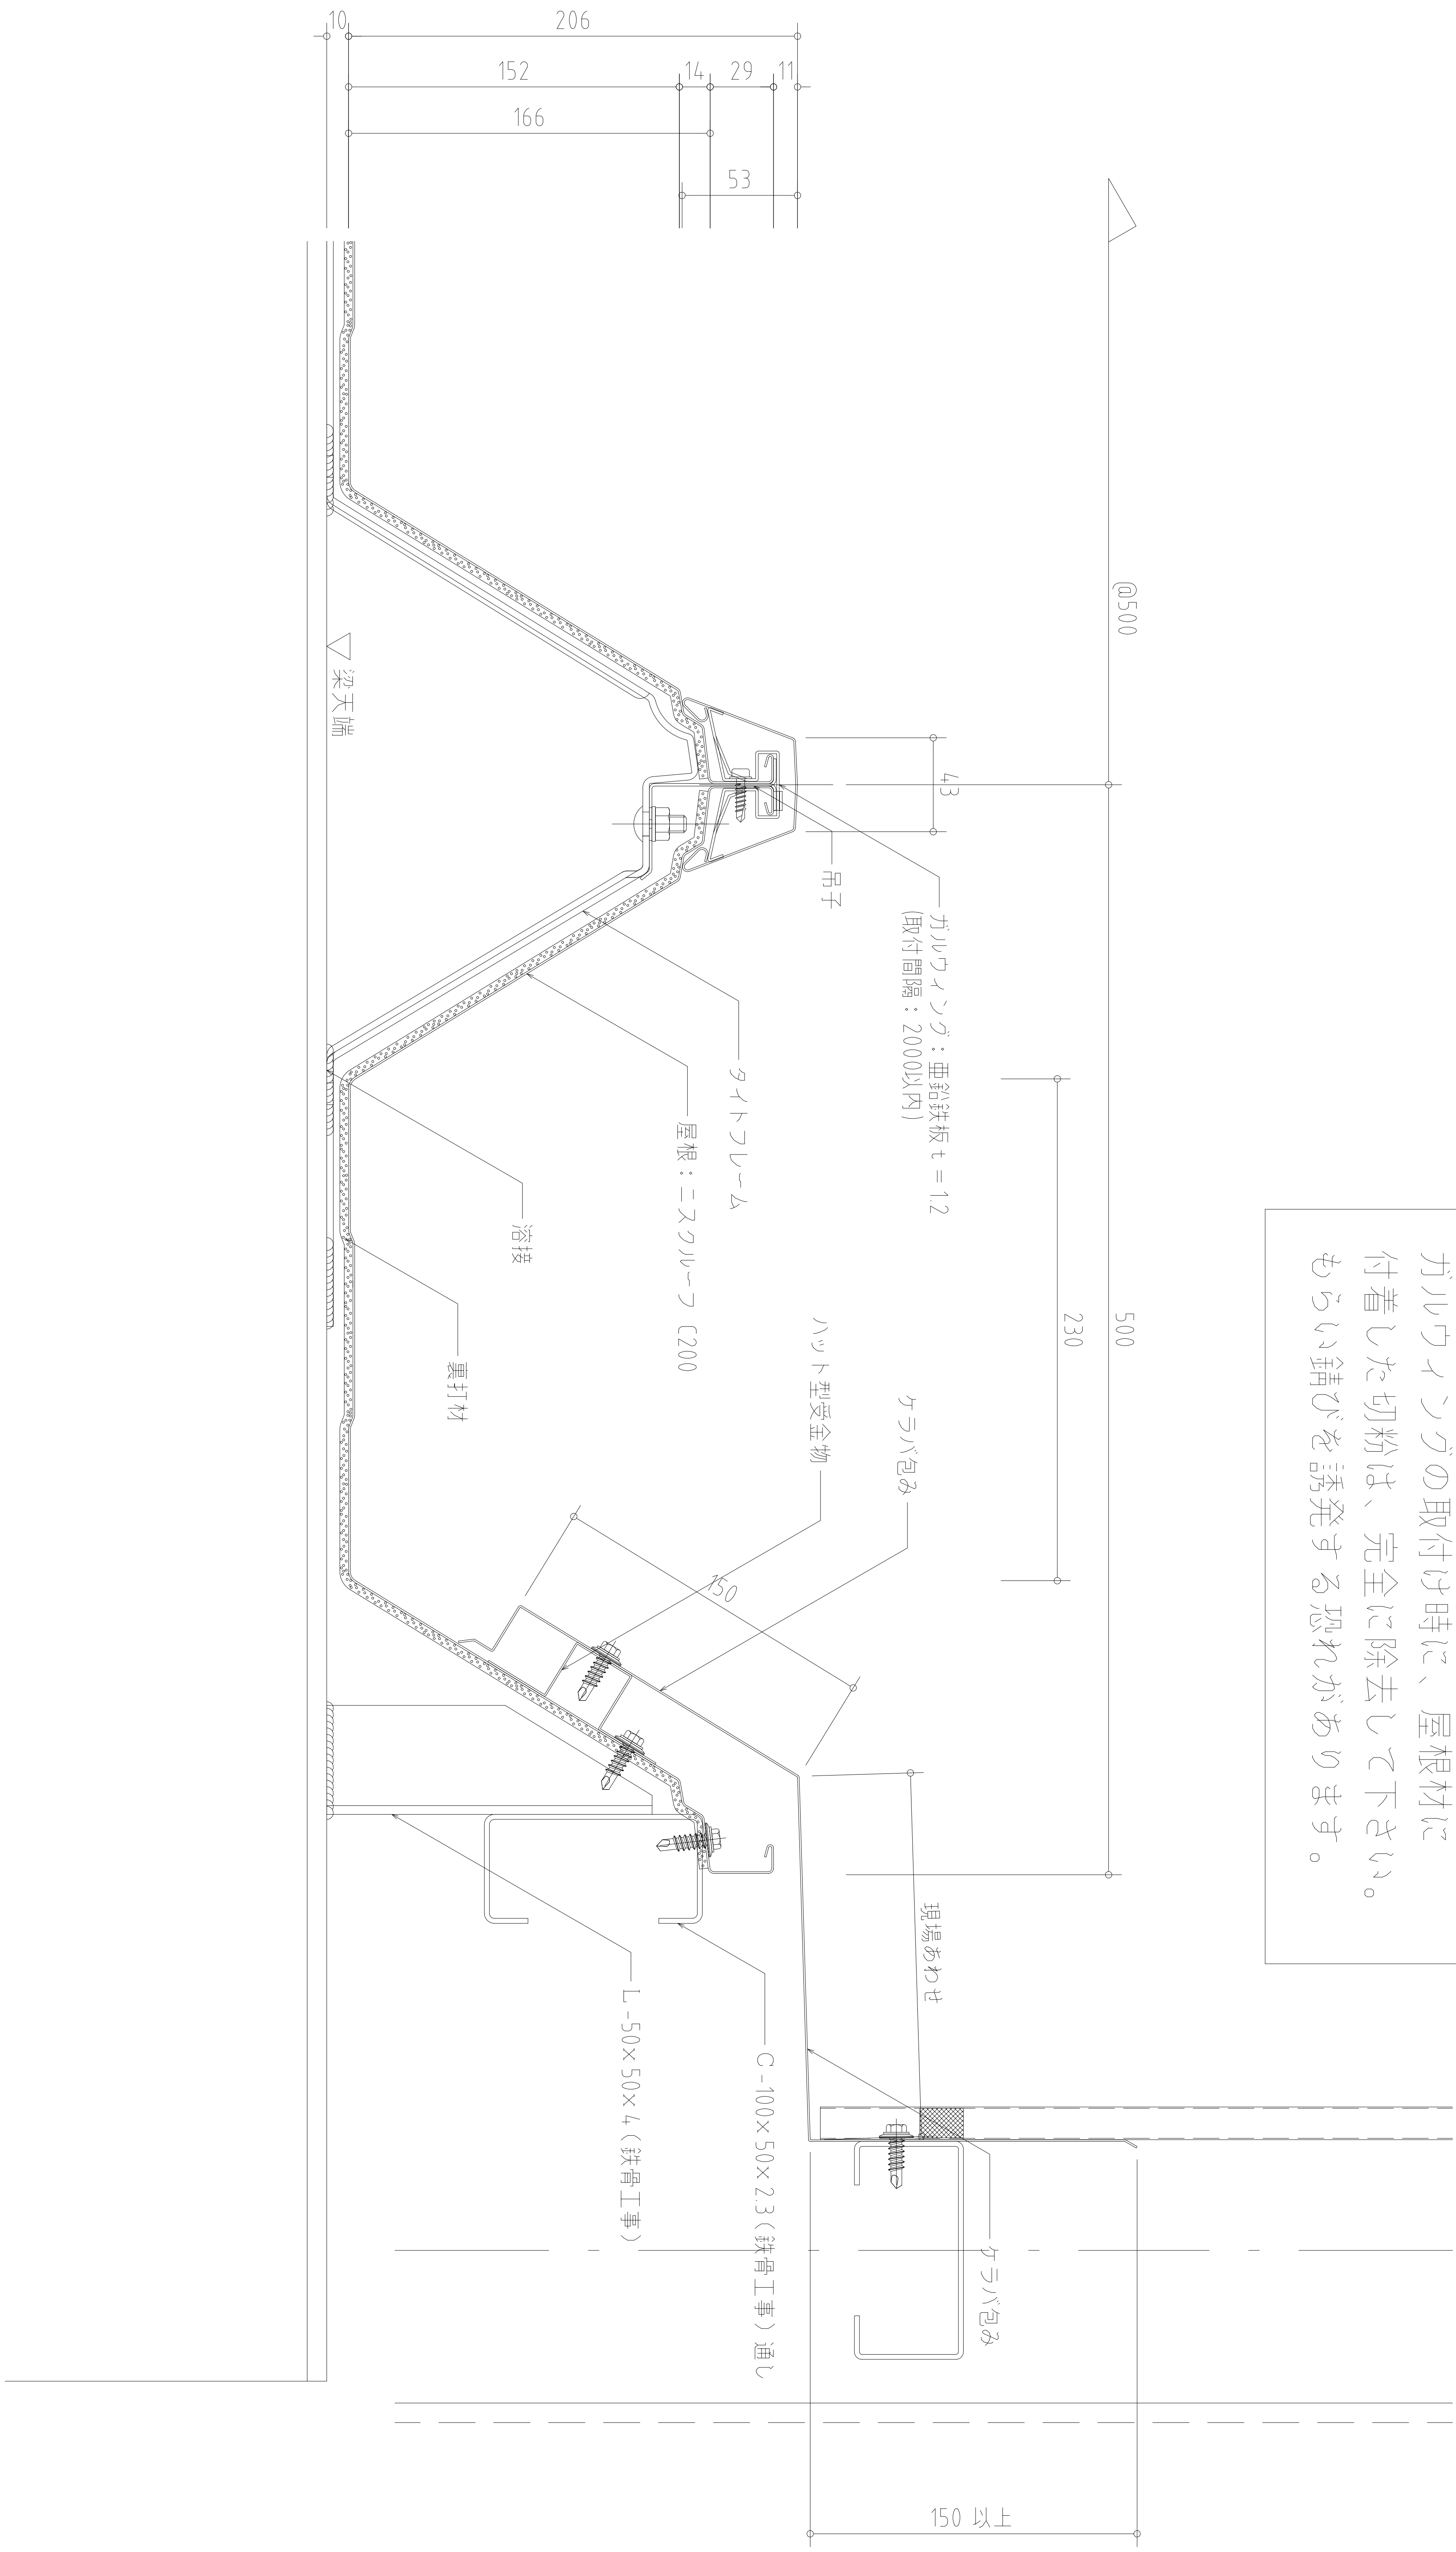
注意。
ガルウイングの取付け時に、屋根材に付着した切粉は、完全に除去して下さい。
もらい錆びを誘発する恐れがあります。
